Fachbeitrag Artenschutz zur Änderung des Bebauungsplanes Nr. 5 „Ostfeld“ in Bad Essen

Im Auftrag der
IPW INGENIEURPLANUNG GmbH & Co. KG

Projekt-Nr. 2372

Osnabrück, 08.01.2024

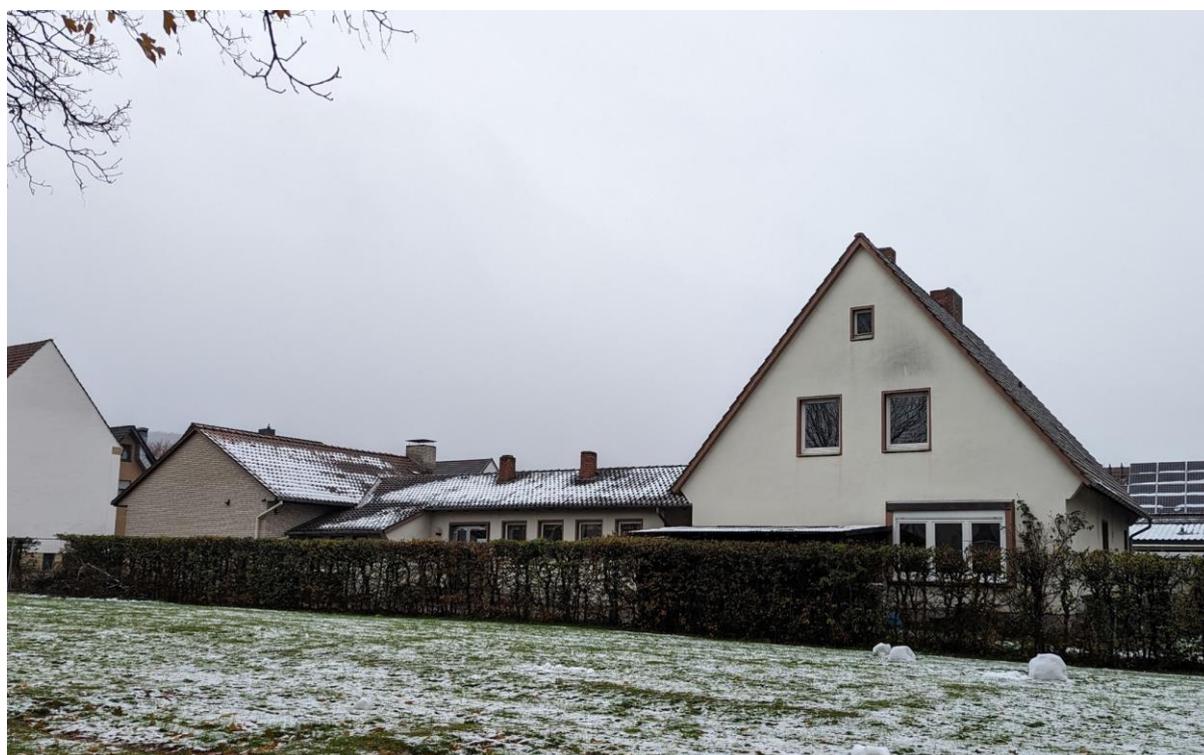
Das Untersuchungsgebiet (UG) befindet sich in Bad Essen an der Lerchenstraße nördlich der St. Marienkirche. Das Bestandsgebäude besteht aus drei Teilen (Nord-, Mittel- und Südteil). Während der Nordteil einen begehbaren Dachboden aufweist sind die Dachbereiche im Mittel- und Südteil nicht von innen zugänglich.

Abb. 1: Gesamtansicht des Bestandsgebäudes (der rechte Giebel zeigt den Nordteil, der linke Giebel den Südteil)

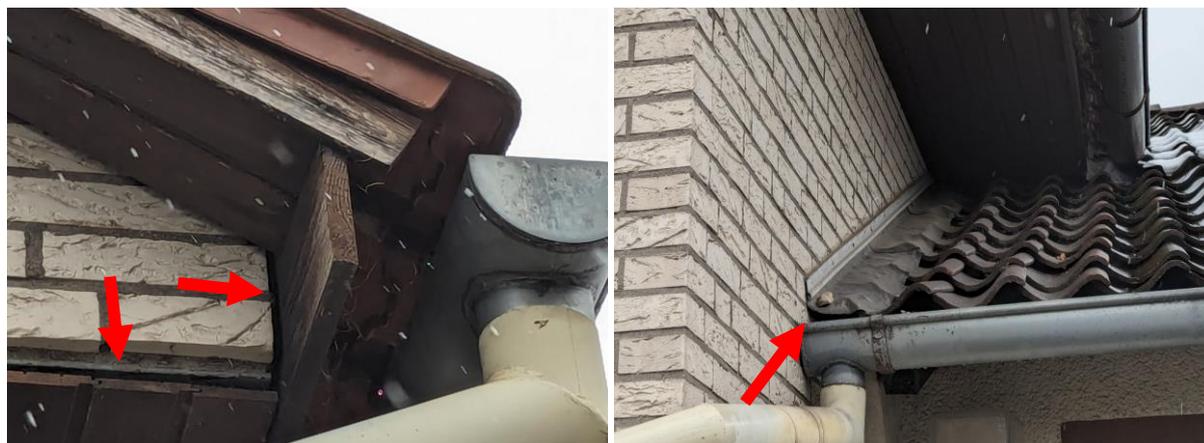
Potentielle Einflugöffnungen in den Dachbereich waren bei der Begutachtung von außen an mehreren Stellen zu finden. Insbesondere am Süd- und Mittelteil des Gebäudes befinden sich Spalten zwischen Mauerwerk und Holzkonstruktion des Daches. Auch am Übergang der Dachfläche des Mittelteils zu der Außenmauer des Südteils wurden potentielle Zugangsmöglichkeiten für Fledermäuse identifiziert. Die dahinter liegenden Hohlräume konnten von außen nicht eingesehen werden.

Abb. 2 und 3: Spalten zwischen Mauerwerk und Holzkonstruktion des Daches (links) sowie am Übergang der Dachfläche des Mittelteils zur Außenmauer des Südteils (rechts)

Quartierfunktionen (Sommer-, Zwischen- und Winterquartiere) für gebäudebewohnende Arten wie insbesondere Zwerg- und Breitflügelfledermaus können aufgrund des Vorhandenseins von potentiell geeigneten Hohlräumen vorhanden sein. Die entsprechenden Strukturen müssen vor dem Abriss auf die Anwesenheit von Fledermäusen kontrolliert werden (s. Abschnitt zum Tötungsverbot). Sofern hierbei Fledermäuse oder eindeutige Nutzungsspuren nachgewiesen werden, werden CEF-Maßnahmen erforderlich, da Prognoseunsicherheiten hinsichtlich der Kenntnis anderer, vergleichbarer Quartiere im Aktionsraum für die betroffenen Individuen verbleiben. Eine geeignete Maßnahme wäre das Aufhängen von Flachkästen (z. B. Firma Schwegler Typ 1FF, Firma Strobel Typ 120 oder Firma Hasselfeldt Typ FSPK) im engeren Umfeld. Der Umfang der Maßnahmen ist in Abhängigkeit der Ergebnisse festzulegen und mit der zuständigen Unteren Naturschutzbehörde abzustimmen.

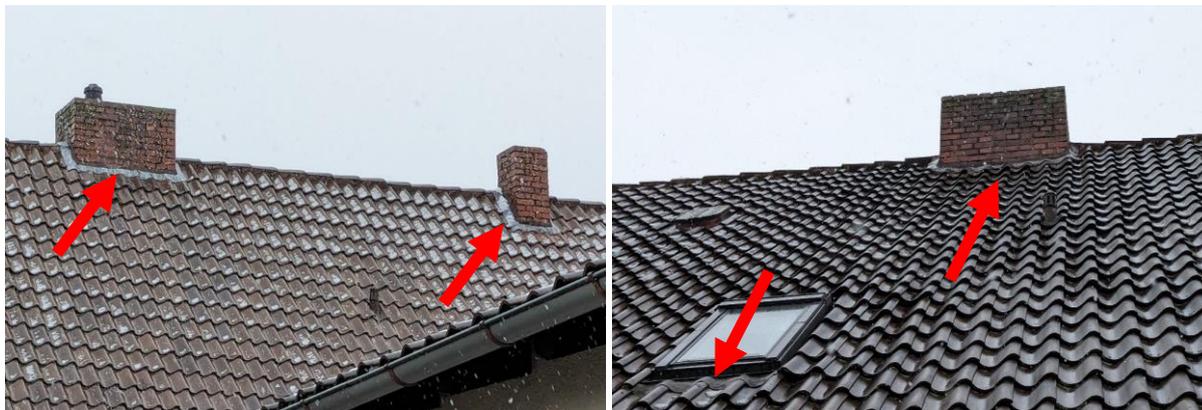
Weitere Versteckmöglichkeiten für Fledermäuse an der Außenseite des Gebäudes befinden sich im Bereich der Schornstein- und Dachfenster-Einfassungen. Aus anderen Projekten ist bekannt, dass darunter häufig spaltenartige Hohlräume liegen, in denen sich regelmäßig Fledermäuse, meist Einzeltiere, aufhalten. Eine Hohlschicht an der Außenfassade des Gebäudes ist laut Aussage des in die Planungen involvierten Architekturbüros Böss (Linnemann mündl. Mitt.) nicht vorhanden. An den Fensterbänken

Abb. 4 und 5: Schornstein- und Dachfenster-Einfassungen mit Quartierpotential

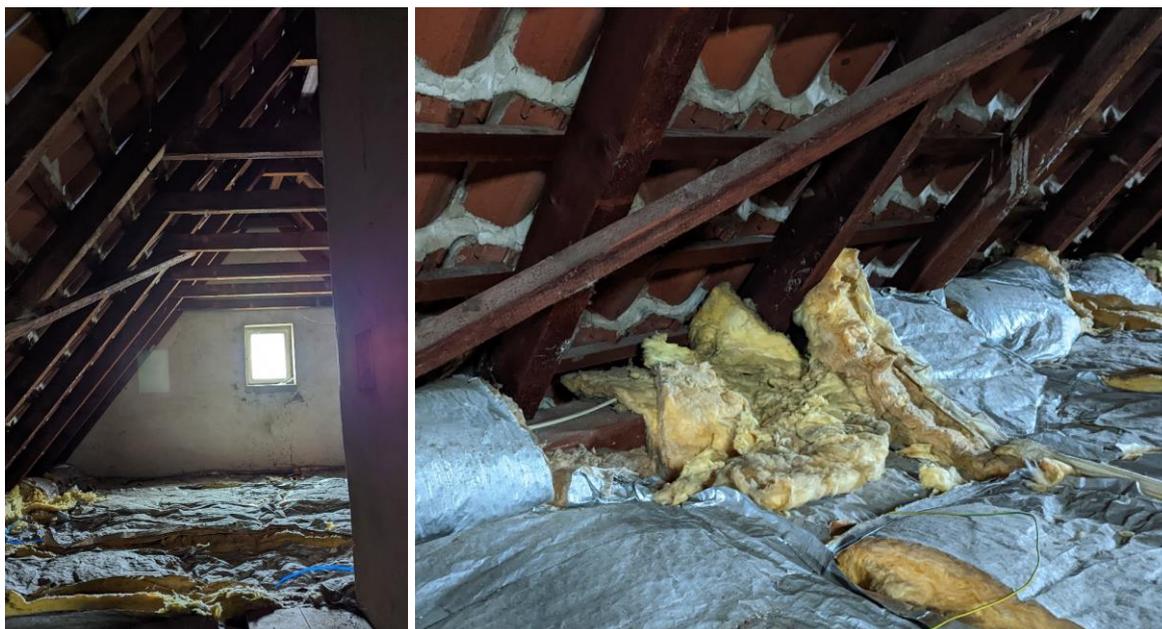
Die Dachbereiche des Mittel- und Südteils konnten nicht von innen inspiziert werden, da keine Zugangsmöglichkeit bestand. Das Quartierpotential dieser Bereiche kann daher nicht abschließend bewertet werden. Der Dachboden des Nordteils hingegen konnte begangen werden. Es handelt sich um einen nicht ausgebauten Dachboden mit mehreren Fenstern. Die Ziegel sind mit Mörtel verklebt, wobei sich insbesondere im Traufbereich, aber auch an der Firste sowie zwischen einzelnen Ziegeln Schadstellen in Form von Lichteinfall zeigten. Es bestehen somit an zahlreichen Stellen Einflugmöglichkeiten für Fledermäuse. Potentiell geeignete Hangplätze sind im Bereich der Dachkonstruktion ebenfalls vorhanden. Auf dem Boden liegt eine Isolierschicht aus Mineralwolle zur Dämmung. Im Winter könnten unter dieser Schicht Fledermäuse überwintern, derartige Funde sind von Sanierungsarbeiten an Gebäuden bekannt. Kotspuren von Fledermäusen fanden sich auf dem gesamten Dachboden nicht. Vereinzelt wurde jedoch alter Marderkot gefunden. Da kein Fledermauskot gefunden wurde, kann zumindest ausgeschlossen werden, dass eine größere Anzahl frei hängender Tiere den Dachboden als Quartier nutzt.

Abb. 6 und 7: Innenansicht des Dachbodens im Nordteil des Gebäudes
